Chapitre III

Comportement des Chaussées Routières - Principales Familles de Dégradations

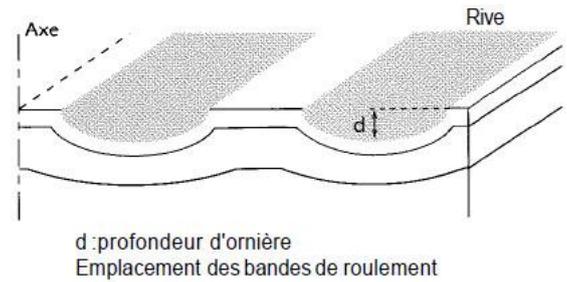
a) Ornière à grand rayon

Figure III.1 – Déformation permanente longitudinale qui se crée sous le passage des roues et dont la largeur est inférieure à 80 cm. Elle peut concerner l'une ou les deux bandes de roulement.

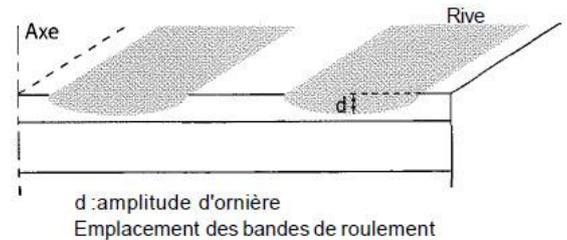
b) Ornière à petit rayon

Figure III.2 – Déformation permanente longitudinale qui se crée sous le passage des roues et dont la largeur est supérieure à 80 cm. Elle peut concerner l'une ou les deux bandes de roulement.

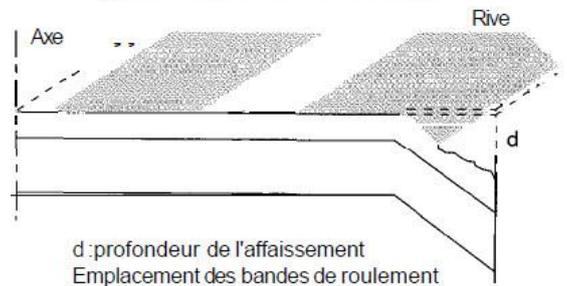
c) Affaissement de rive

Figure III.3 – Enfoncement prononcé localisé à la partie de la chaussée comprise entre le bord et la bande de roulement de rive.

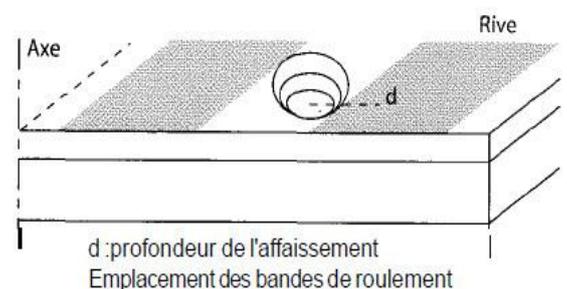
d) Affaissement hors rive

Figure III.4 – Enfoncement ponctuel, prononcé localisé à gauche ou dans la bande de roulement de rive. L'affaissement hors rive prend le nom de « flache » lorsqu'il a une forme circulaire.

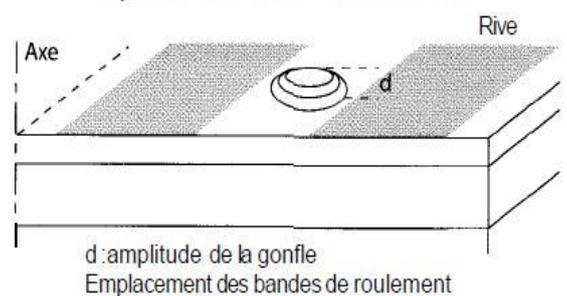
e) Gonflement

Figure III.5 – Soulèvement ponctuel, le plus souvent circulaire, de la chaussée.

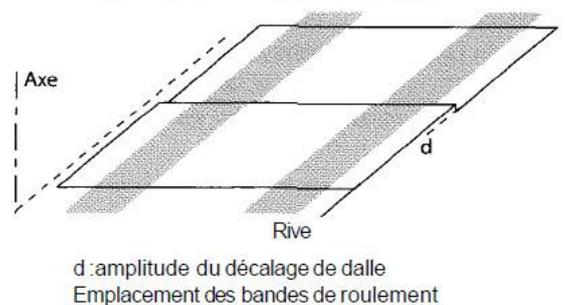
f) Décalage de joint

Figure III.6 – Dénivellation verticale entre les deux lèvres d'un joint de dalle ou d'une fissure.

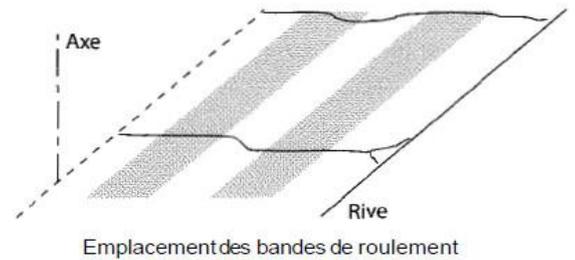
a) Fissure transversale

Figure III.7 – Fissure sensiblement perpendiculaire à l'axe de la chaussée isolée ou périodique d'espacement variable, intéressant tout ou partie de la largeur de la chaussée.

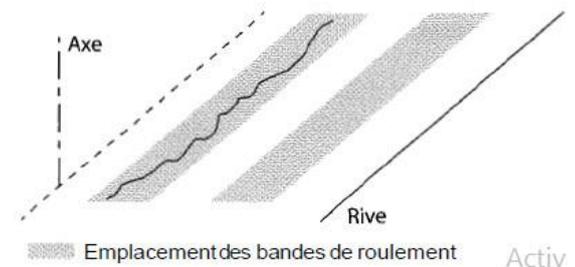
b) Fissure longitudinale dans les bandes de roulement

Figure III.8 – Fissure sensiblement parallèle à l'axe de la chaussée apparaissant exclusivement dans une bande de roulement.

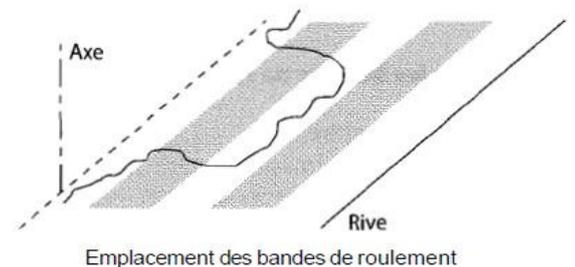
c) Fissure longitudinale non spécifique aux bandes de roulement

Figure III.9 – Fissure sensiblement parallèle à l'axe de la chaussée non limitée aux bandes de roulement.

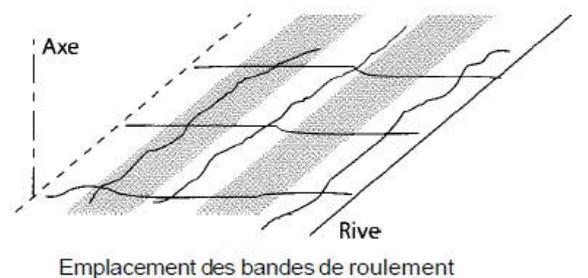
d) Fissure en « dalles »

Figure III.10 – Ensemble de fissures longitudinales et transversales se rejoignent pour former un réseau ou un maillage quasi rectangulaire de maille inférieure ou égale à 2m.

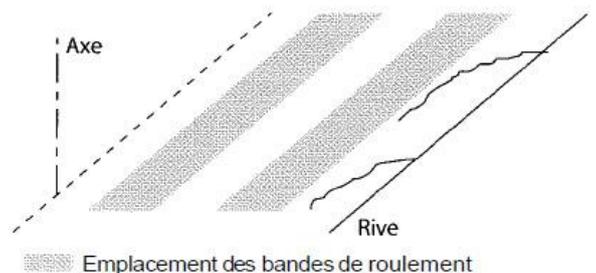
e) Fissure d'adaptation

Figure III.11 – Fissure provenant de mouvements de sols, tassement d'élargissement ou d'épaulement, retrait hydrique et glissement de remblai.

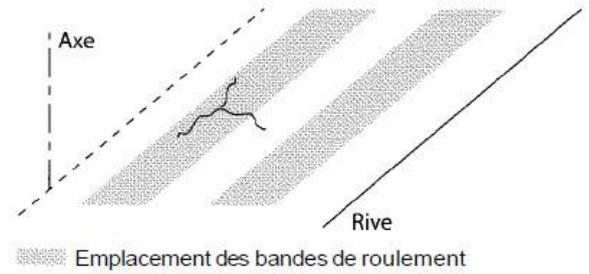
f) Fissure diverses

Figure III.12 – Fissures apparaissant d’une façon anarchique à la façon de la chaussée; elles se présentent généralement en forme « paraboliques », en « étoile » ou en « Y ».

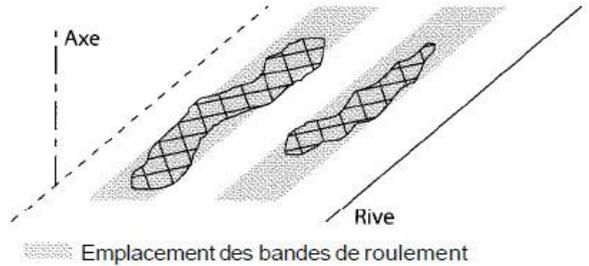
g) Faïençage dans les bandes de roulement

Figure III.13 – Ensemble de fissures entrelacées ou maillées (mailles fines inférieures à 30cm) formant une série de polygones et localisées dans les bandes de roulement.

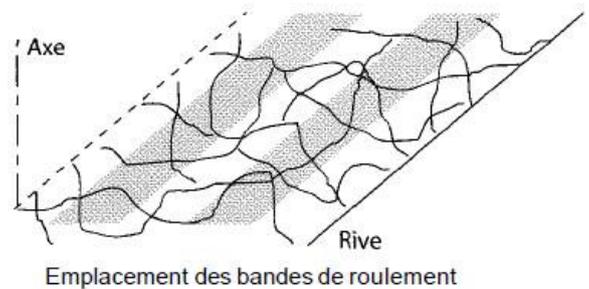
h) Faïençage non spécifique aux bandes de roulement

Figure III.14 – Ensemble de fissures entrelacées ou maillées soit à mailles fines (inférieures à 30cm) soit à mailles larges (supérieures à 30cm) formant une série de polygones non limités aux bandes de roulement.

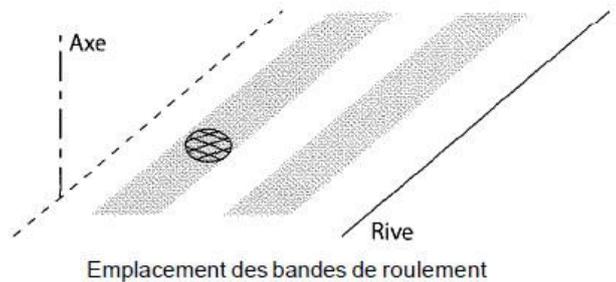
i) Faïençage circulaire

Figure III.15 – Ensemble de fissures entrelacées ou maillées (mailles fines inférieures à 30cm) formant une série de polygones apparaissant ponctuellement et affectant une zone sensiblement circulaire dont le diamètre est généralement inférieur à 1m.

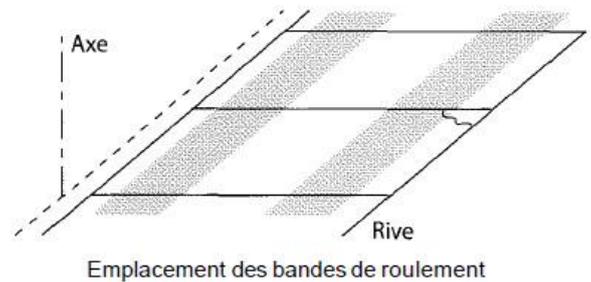
j) Cassure d’angle

Figure III.16 – Cassure de dalle rejoignant deux côtés adjacents et située à moins de 50cm du coin de dalle.

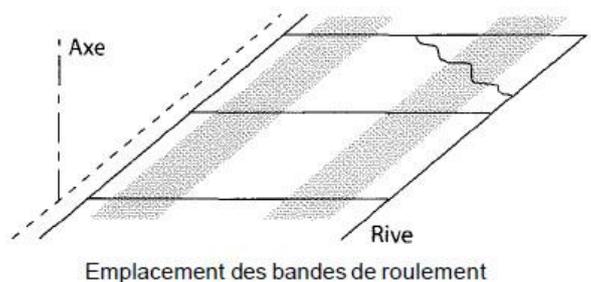
k) Fissure oblique

Figure III.17 – Cassure de dalle rejoignant deux côtés adjacents et située à plus de 50cm du coin de dalle.

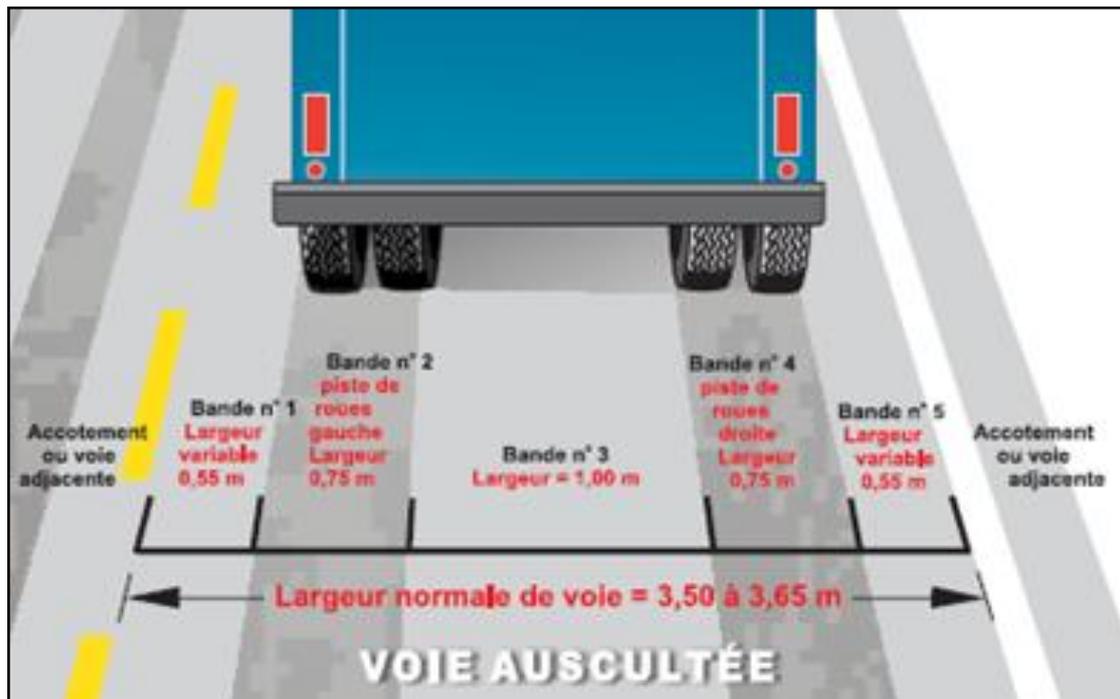
La norme **PP44-01 de l'AASHTO** « *Quantifying Cracks in Asphalt Pavement Surface* » vise à simplifier la classification des fissures et ainsi à assurer des résultats plus cohérents de mesures dans le temps et plus fiables pour les besoins de gestion des chaussées. La base de cette norme a été retenue pour une partie du bloc portant sur la fissuration. Le concept consiste à diviser chaque voie auscultée en « 5 » bandes, soit « 2 » bandes pour les pistes de roues et « 3 » bandes hors pistes de roues. En tenant compte de la direction du trafic, la bande numéro « 1 » est du côté gauche et la bande numéro « 5 » est du côté droit de la voie auscultée (Figure III.18).

Figure III.18 – Détails des bandes d'auscultation pour la fissuration (dégradation) (MTQ-AIMQ 2002).

Sur cette base, un taux de fissuration pour chaque bande peut être établi à partir des fissures détectées en longueur et en largeur. Les fissures en piste de roues sont principalement associées aux sollicitations du trafic et aux dégradations par fatigue alors que les fissures dans les autres bandes sont attribuables à des causes plus variées, comme le gel et le vieillissement, ou à des défauts de construction. On doit cependant noter que souvent en milieu urbain ou dans le cas de géométries particulières présentant des voies larges, le principe des bandes d'auscultation par voie pour la fissuration peut s'avérer difficile d'application et même inapproprié.

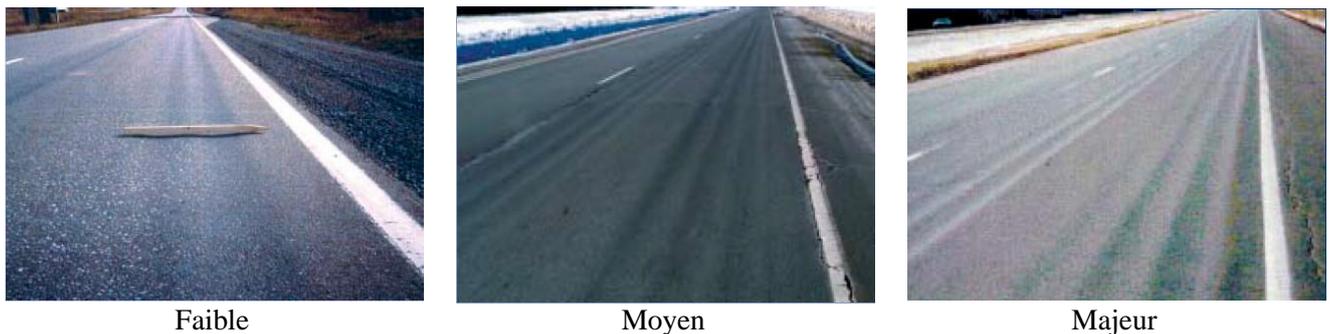
Les trois niveaux de gravité d'une ornière à faible rayon sont présentés dans la [figure III.19](#). L'étendue représente le % de la longueur totale des zones atteintes par rapport à la longueur totale de la section du relevé.

Figure III.19 – Gravité d'une ornière à faible rayon (MTQ-AIMQ 2002).

- **Faible** : la profondeur de l'ornière est inférieure à 10 mm.
- **Moyen** : à ce niveau la profondeur de l'ornière est de 10 à 20 mm.
- **Majeur** : la profondeur de l'ornière est supérieure à 20 mm.

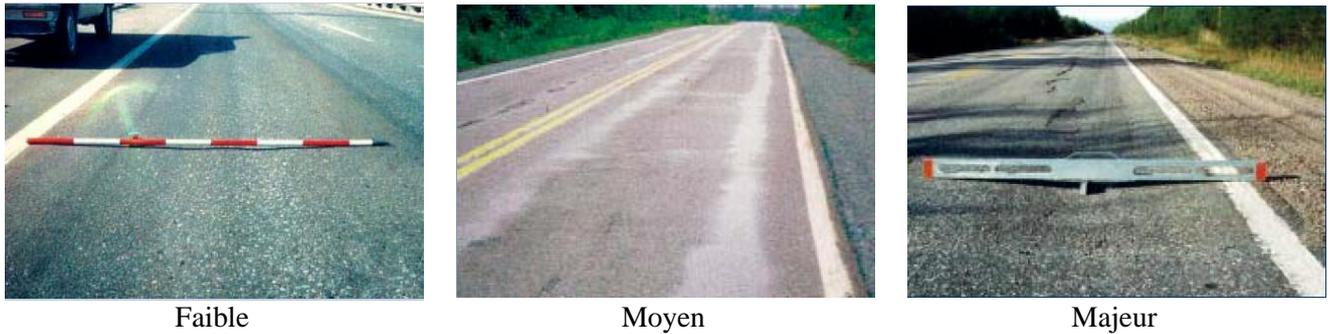
Les trois niveaux de gravité d'une ornière à grand rayon sont présentés dans la [figure III.20](#). L'étendue représente le % de la longueur totale des zones atteintes par rapport à la longueur totale de la section du relevé.

Figure III.20 – Gravité d'une ornière à grand rayon (MTQ-AIMQ 2002).

- **Faible** : la profondeur de l'ornière inférieure à 10 mm ;
- **Moyen** : la profondeur de l'ornière est de 10 à 20 mm ;
- **Majeur** : la profondeur de l'ornière est supérieure à 20 mm.

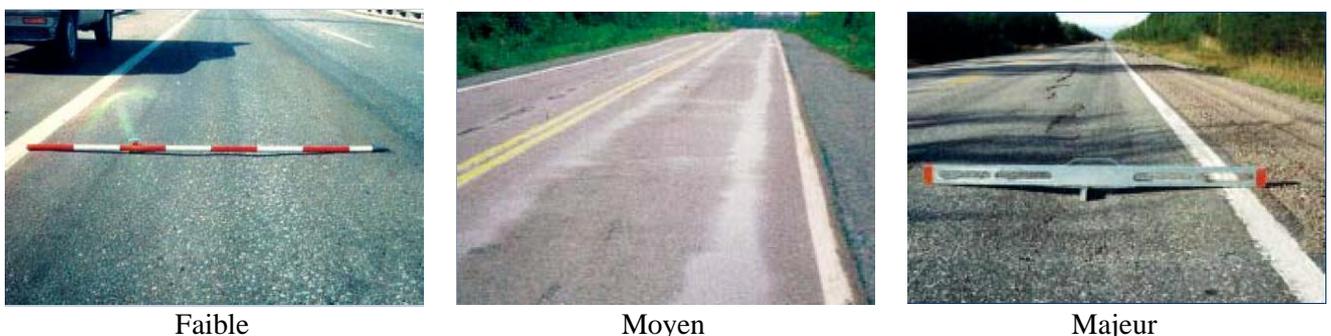
Les trois niveaux de gravité d'un affaissement sont présentés dans la [figure III.21](#). L'étendue est le % de la surface totale atteinte par rapport à la surface de la section de relevé.

Figure III.21 – Gravité d'un affaissement (MTQ-AIMQ 2002).

- **Faible** : il est défini par une dénivellation dont la profondeur est inférieure à 20 mm sous la règle de 3 m ;
- **Moyen** : ici la dénivellation a une profondeur se situant entre 20 et 40 mm sous la règle de 3m ;
- **Majeur** : il correspond à une dénivellation dont la profondeur est supérieure à 40 mm sous la règle de 3 m.

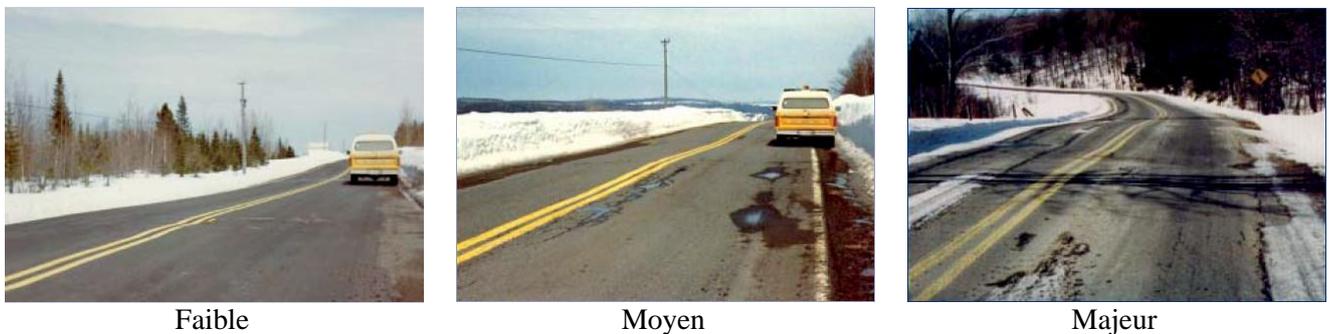
Les trois niveaux de gravité d'un soulèvement différentiel sont présentés dans la [figure III.22](#). L'étendue est % totale de la zone touchée par ce type de dégradation par rapport à la surface totale de la section du relevé.

Figure III.22 – Gravité d'un soulèvement différentiel (MTQ-AIMQ 2002).

- **Faible** : Dénivellation progressive dont la hauteur est inférieure à 50 mm ;
- **Moyen** : Dénivellation progressive dont la hauteur se situe entre 50 et 100 mm ;
- **Majeur** : Dénivellation progressive dont la hauteur est supérieure à 100 mm ou dénivellation brusque quelle que soit sa hauteur.

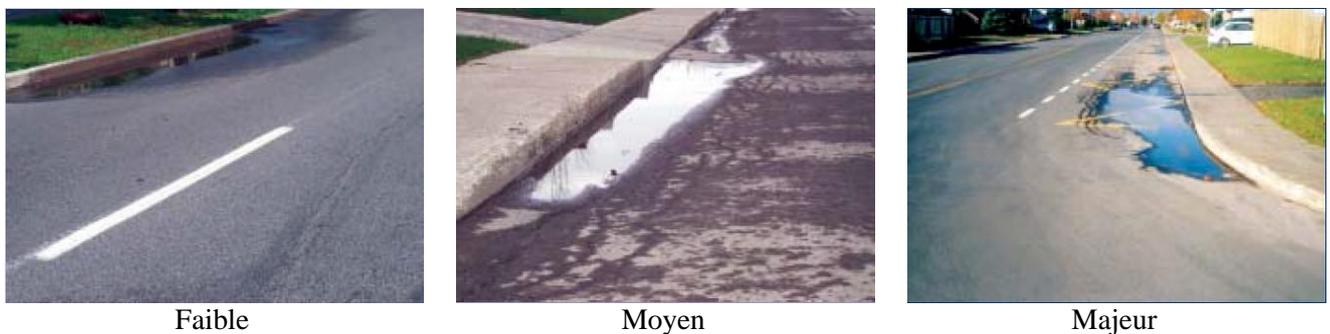
Les trois niveaux de gravité d'un désordre de profil sont présentés dans la [figure III.23](#). L'étendue est le % de la surface totale touchée par ce type de dégradation par rapport à la surface totale de la section du relevé.

Figure III.23 – Gravité d'un désordre de profil (MTQ-AIMQ 2002).

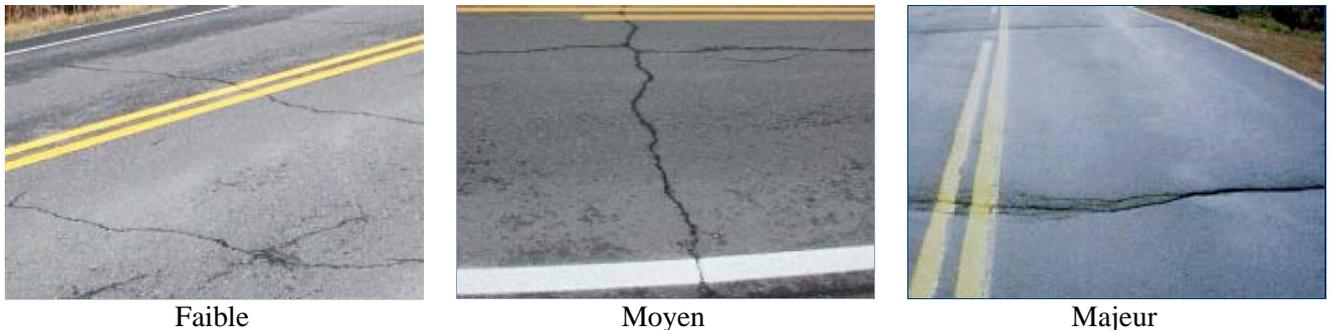
Les trois niveaux de gravité des fissures transversales sont présentés dans la [figure III.24](#). L'étendue est le % de surface totale de la zone atteinte par rapport à la surface de la section du relevé.

Figure III.24 – Gravité des fissures transversales (MTQ-AIMQ 2002).

- **Faible** : Fissures simples et intermittentes dont les ouvertures sont inférieures à 5 mm. Les bords sont en général francs et bien définis ;
- **Moyen** : Fissures simples ou fissures multiples le long d'une fissure principale, celle-ci étant ouverte de 5 à 20 mm. Les bords sont parfois érodés et un peu affaissés. Sans être inconfortable, la fissure est perceptible par l'utilisateur ;
- **Majeur** : Fissures simples ou fissures multiples le long d'une fissure principale, celle-ci étant ouverte de plus de 20 mm. Les bords sont souvent érodés et il y a affaissement ou soulèvement au gel au voisinage de la fissure. Le confort au roulement est diminué par les déformations de surface.

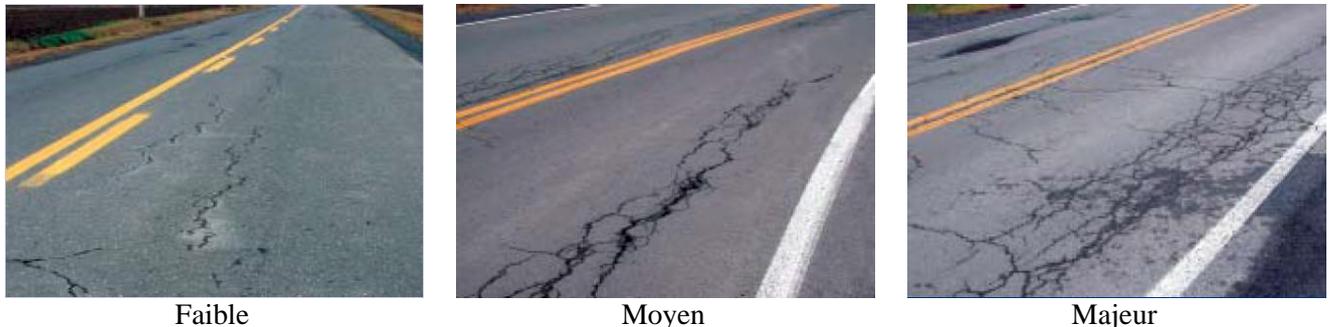
Les trois niveaux de gravité des fissures longitudinales en piste de roues sont présentés dans la [figure III.25](#). L'étendue est le pourcentage de la longueur affectée par rapport à la longueur de section du relevé.

Figure III.25 – Gravité des fissures longitudinales en piste de roues (*MTQ-AIMQ 2002*).

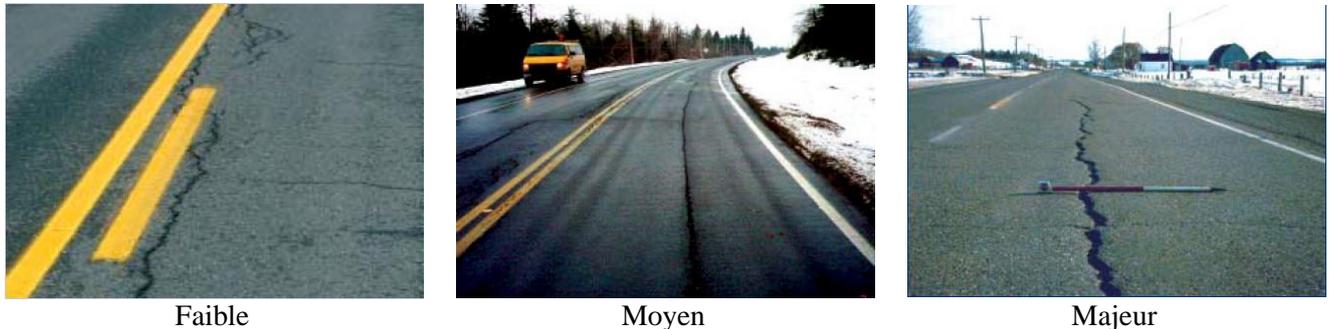
Les trois niveaux de gravité des fissures longitudinales hors piste de roues sont présentés dans la [figure III.26](#). L'étendue est le % de la longueur affectée par rapport à la longueur de section du relevé.

Figure III.26 – Gravité des fissures longitudinales hors piste de roues (MTQ-AIMQ 2002).

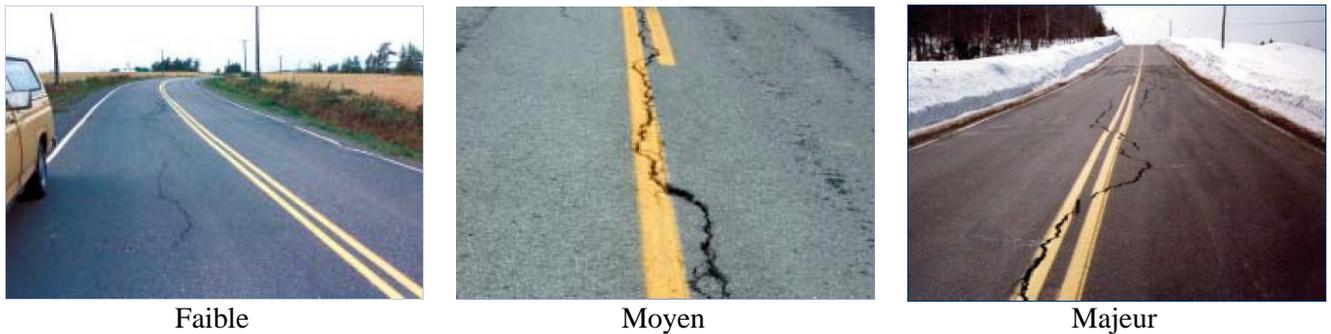
Les trois niveaux de gravité des fissures de gel sont présentés dans la [figure III.27](#). L'étendue est le % de la longueur affectée par rapport à la longueur de section du relevé.

Figure III.27 – Gravité des fissures de gel (MTQ-AIMQ 2002).

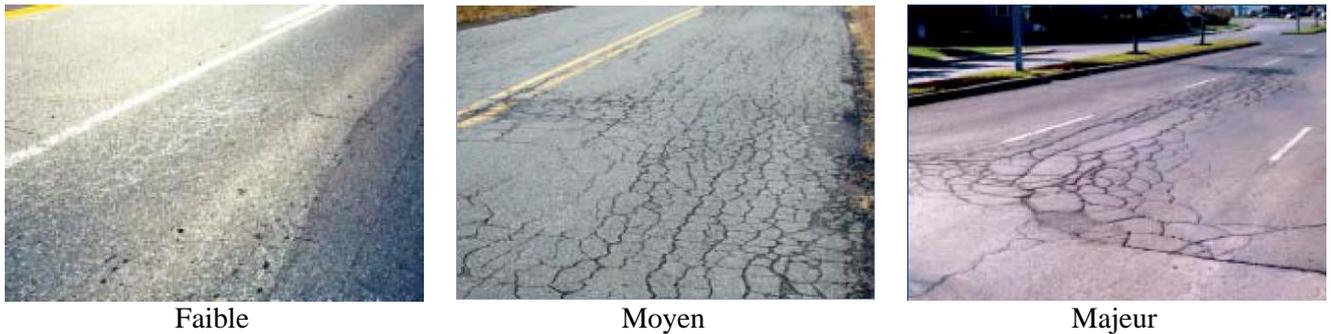
Majeur : Maillage qui est composé de fissures simples aux bords détériorés.

Figure III.28 – Gravité des fissures en carrelage « Faiençage » (MTQ-AIMQ 2002).

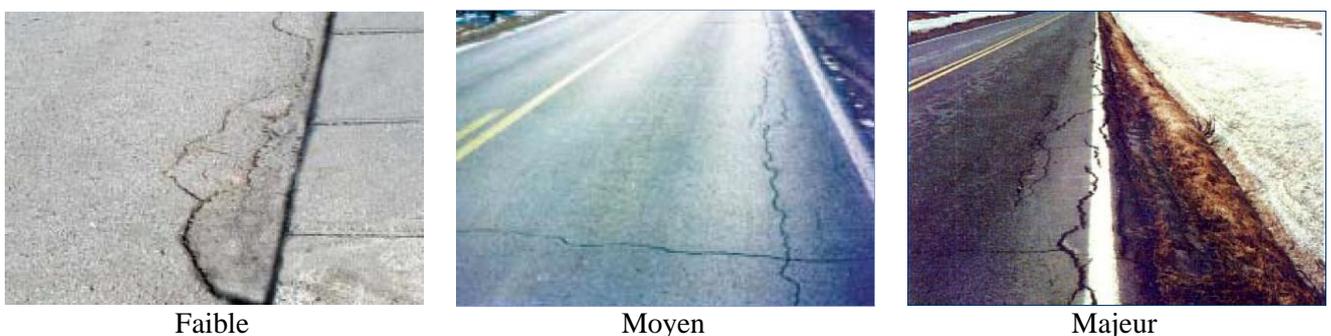
Les trois niveaux de gravité des fissures en rive sont présentés dans la figure III.29. L'étendue est le % de la longueur totale touchée par la dégradation par rapport à la longueur totale de la section du relevé.

Figure III.29 – Gravité des fissures en rive (MTQ-AIMQ 2002).

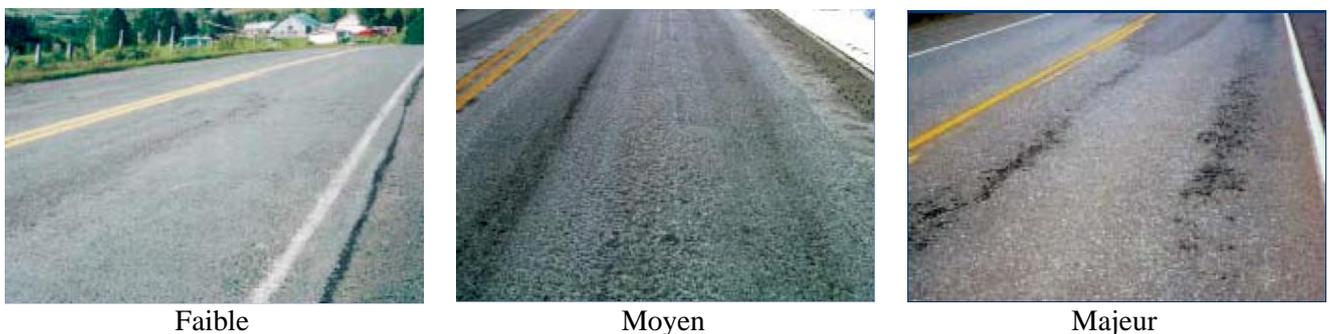
Les trois niveaux de gravité de désenrobage sont présentés dans la [figure III.30](#). L'étendue est le % de la surface affectée par rapport à la surface de la section du relevé.

Figure III.30 – Gravité de désenrobage (MTQ-AIMQ 2002).

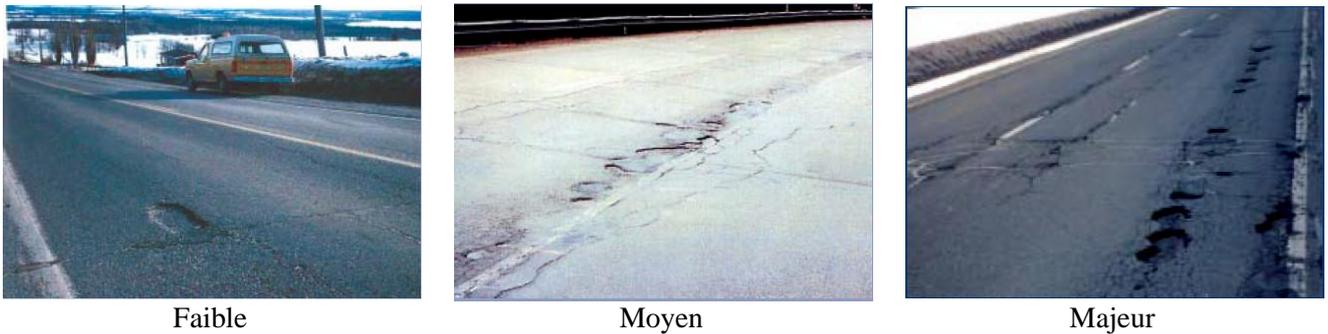
Les trois niveaux de gravité de pelade « *arrachement par plaques* » sont présentés dans la [figure III.31](#). L'étendue est le % de la surface affectée par rapport à la surface de la section du relevé.

Figure III.31 – Gravité de pelade « *arrachement par plaques* » ([MTQ-AIMQ 2002](#)).

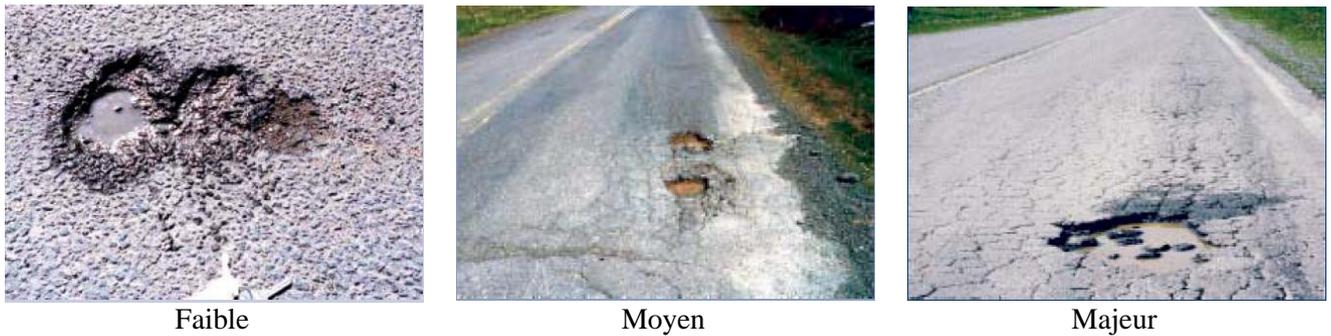
Les trois niveaux de nid-de-poule sont présentés dans la [figure III.32](#). L'étendue est évaluée par le nombre de nids de poule par section du relevé.

Figure III.32 – Gravité du nid-de-poule (MTQ-AIMQ 2002).

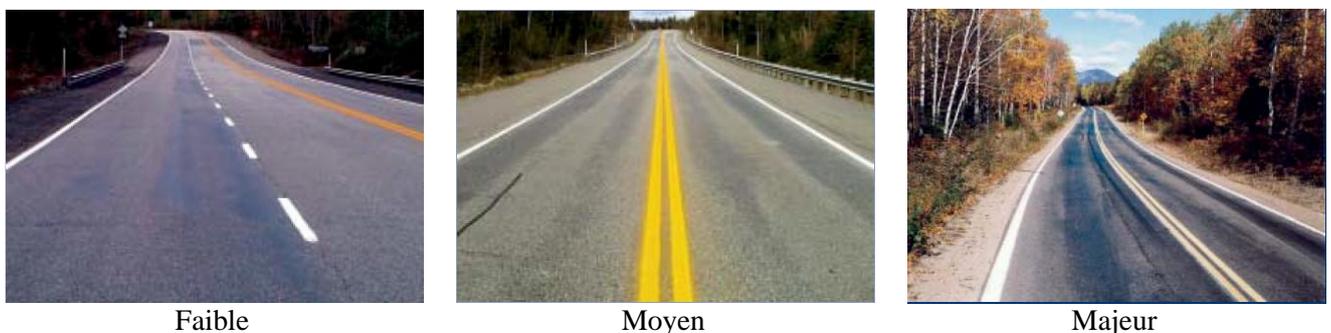
Les trois niveaux de gravité de ressuage sont présentés dans la figure III.33. L'étendue est le % de longueur cumulée des zones affectées par le désordre par rapport à la longueur totale de la section du relevé.

Figure III.33 – Gravité de ressuage (MTQ-AIMQ 2002).

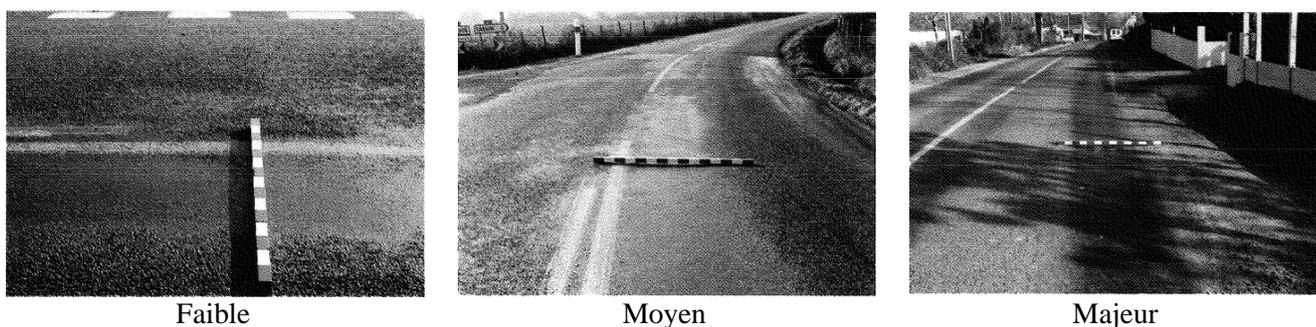
Les trois niveaux de gravité de glaçage ou « Indentation » sont présentés dans la [figure III.34](#). L'étendue est le % de longueur cumulée des zones affectées par le désordre par rapport à la longueur totale de la section du relevé.

Figure III.34 – Gravité de glaçage ou « Indentation » (LCPC, IFSTTAR 1998).

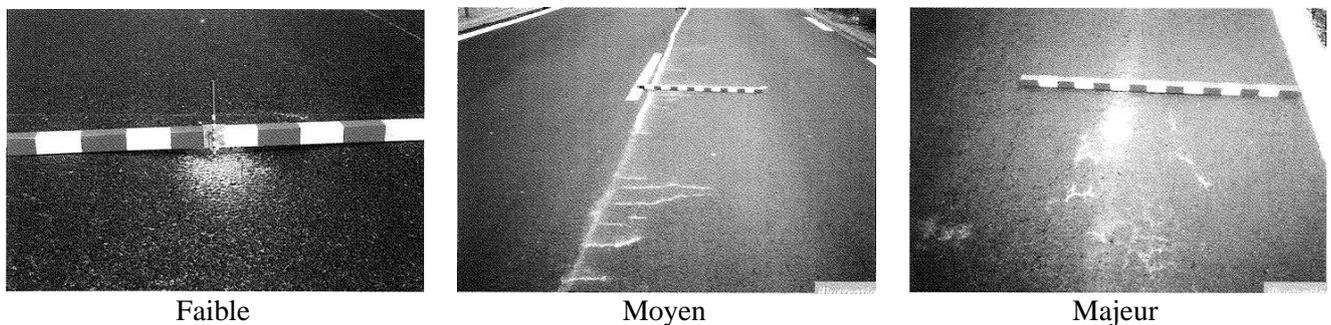
Les trois niveaux de gravité de remontée des fines sont présentés dans la [figure III.35](#). L'étendue est le % de surface cumulée des zones affectées par le désordre par rapport à la surface totale de la section du relevé.

Figure III.35 – Gravité de remontée des fines (LCPC, IFSTTAR 1998).

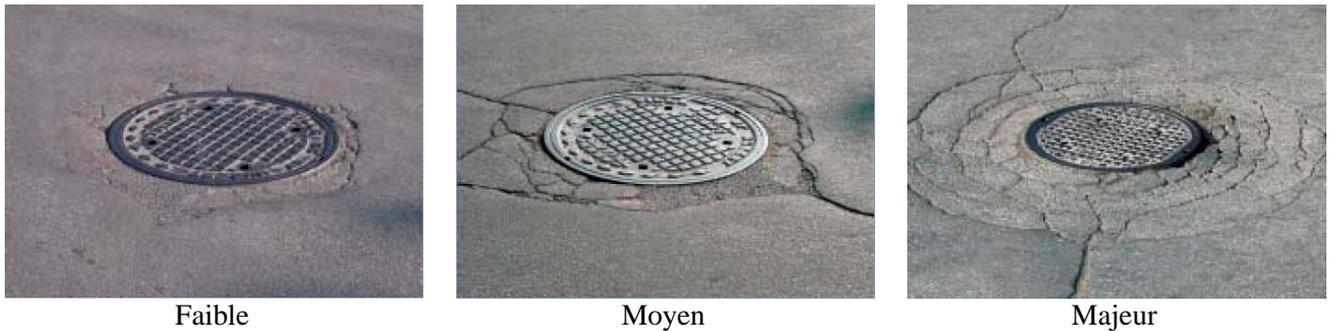
Les trois niveaux de gravité de fissuration autour des regards et des puisards sont présentés dans la [figure III.36](#). L'étendue est le nombre total de regards par section du relevé et par niveau de sévérité.

Figure III.36 – Gravité de fissuration autour des regards et des puisards (MTQ-AIMQ 2002).

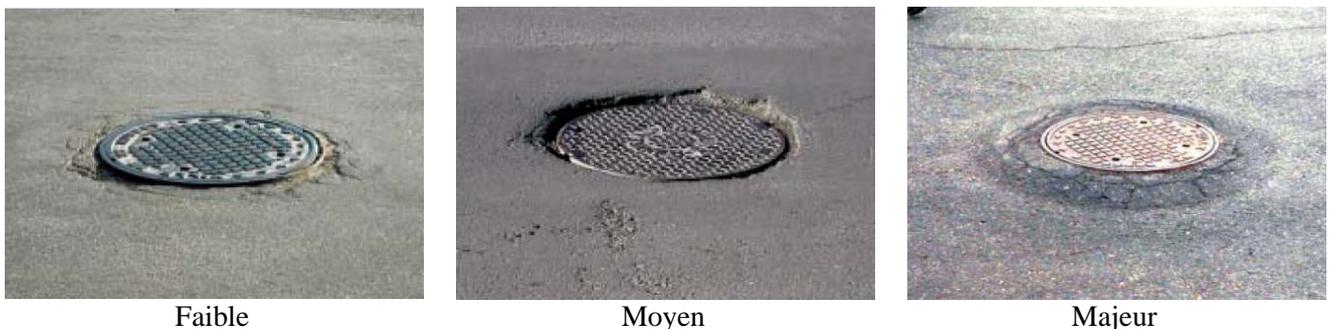
Les trois niveaux de gravité de dénivellation des regards et des puisards sont présentés dans la [figure III.37](#). L'étendue est le nombre total de regards par section du relevé et par niveau de sévérité.

Figure III.37 – Gravité de dénivellation des regards et des puisards (MTQ-AIMQ 2002).

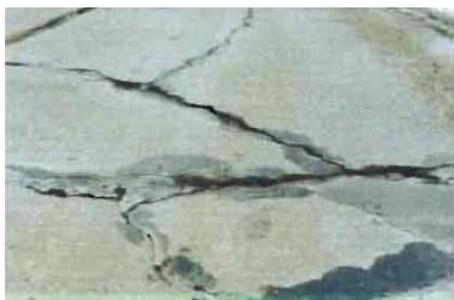
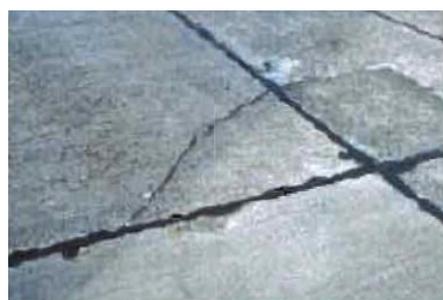
Figure III.39 – Réseau de fissures.

On assiste à une ouverture de la fissure et à l'épaufrure des lèvres favorisant un départ de matériaux et une infiltration d'eau dans le corps de chaussée. Par suite, les battements de dalles provoqués par le trafic lourd entraînent en plus des rejets de pompage. Cette ouverture est limitée pour le béton armé continu jusqu'à rupture des armatures. Il peut aussi se produire une ramification de la fissure et les coins de dalles contigus à la fissure peuvent se casser.

Fissures en formes diverses

Fissures en coin de dalle

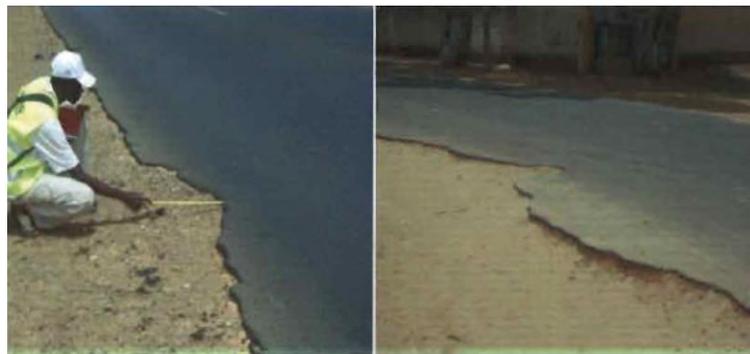
Ce sont des fragments qui se sont détachés de la masse du béton aux abords des joints ou des fissures. Généralement cette dégradation affecte simplement une partie de l'épaisseur de la dalle ([Figure III.40](#)). Les épaufrures deviennent de plus en plus nombreuses et larges et évoluent vers la fragmentation en dalles de plus en plus petites. Elles sont aussi accompagnées d'un affaissement de ces dalles et de départs de matériaux. On note enfin une accentuation du phénomène par pénétration d'eau dans le corps de chaussée.

Figure III.40 – Une épaufrure sur une chaussée rigide.

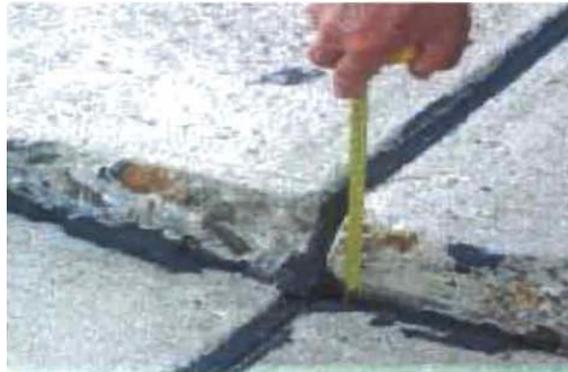
joints ou des bords des fissures, des rejets de fines suite aux infiltrations d'eau dans le corps de la chaussée, ainsi que vers une fissuration transversale ou oblique.

Figure III.41 – Décalage de dalle d'une chaussée rigide.

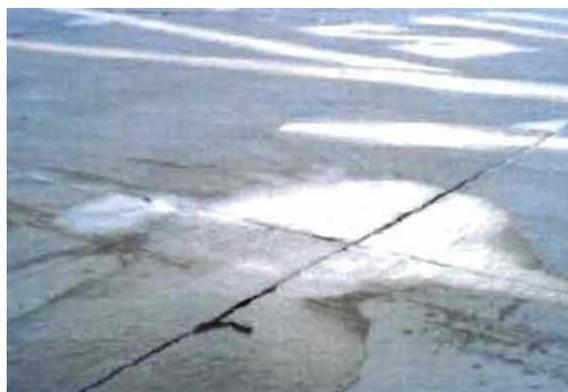
Il évolue vers la formation de cavités dans les abouts de dalles. Ces cavités font que le trafic lourd génère des battements de dalles qui accentuent les rejets de pompage. A terme peuvent survenir la mise en escalier et la fissuration des dalles.

Figure III.41 – Ejection de matériaux (pompage) en chaussée rigide.
